Brunnenengenossenschaft Gerlafingen-Biberist

Sanierung Transportleitung Areal Stahl Gerlafingen

Varianten mit Kostenschätzung

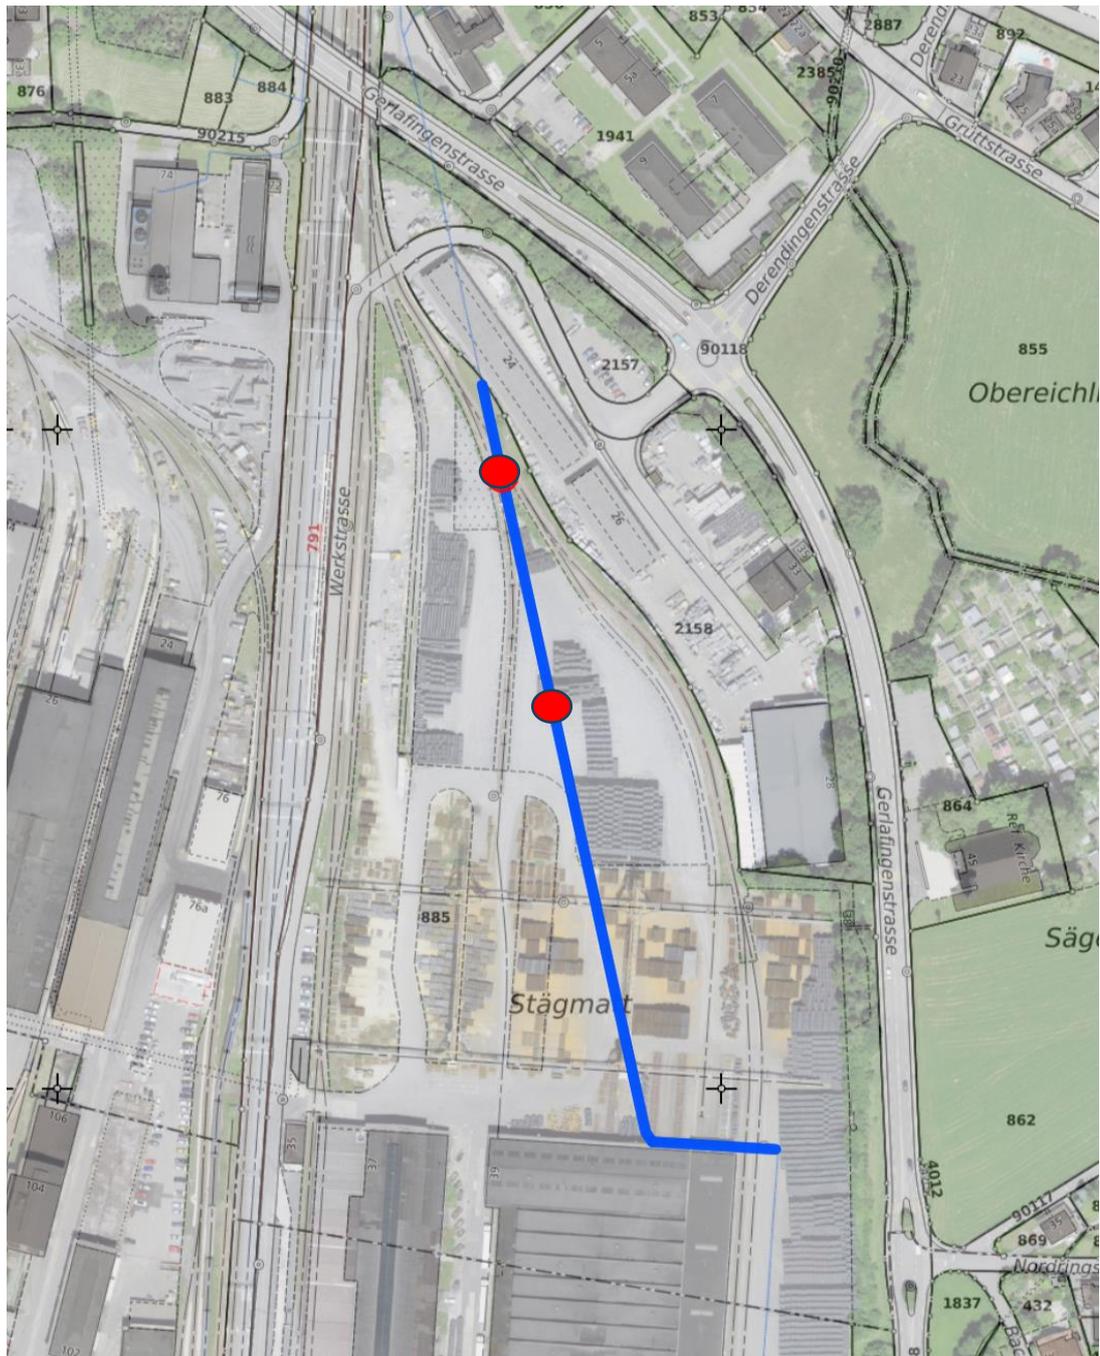
Die DN 200 Transportleitung der Brunnengenossenschaft Gerlafingen – Biberist weist im Abschnitt der der Stahl Gerlafingen (blaue Linie) beträchtliche Schäden auf.

Geringfügige Veränderungen im Wassernetz können im Betroffenen Bereich zu Lecks führen. Dies geschah vor kurzem im Bereich der Betriebsgleise der Stahl Gerlafingen (roter Punkt). Ein weiteres Leck in etwa Mitte Platz ist seit Jahren bekannt.

Im Bereich Stahl Gerlafingen besteht eine über 120 jährige Zementrohrleitung. Diese weist seit Jahren Schäden auf. Es ist zu erwarten, dass dies in nächster Zeit eher häufiger auftritt. Insbesondere ist jedes An- und Abstellen der Leitung mit grossen Risiken verbunden, dass zusätzliche Leckstellen auftreten.

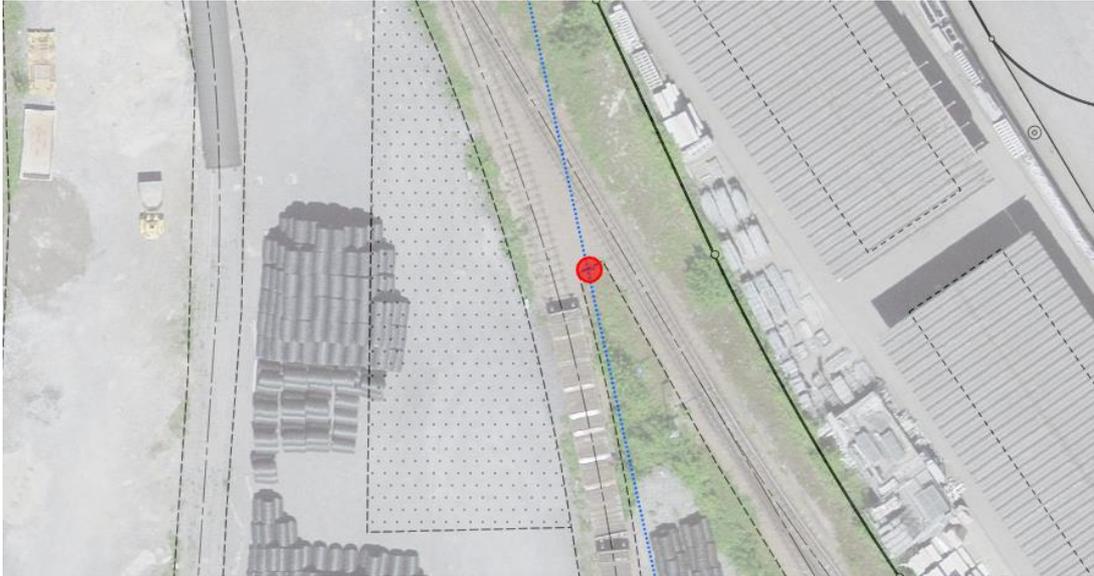
Die Lokale Reparatur der Schadenstelle sollten während dem jährlichen Sommerstillstand (Stillstand 2023, 22.7. bis 5.8.23) erfolgen. Die Leckende Stelle muss freigelegt, das Rohr repariert und der Graben wieder aufgefüllt werden. Die Gleisanlagen müssen sorgfältig wieder Instandgestellt werden. Die Schwierigkeit bei der Reparatur der alten Zementrohrleitungen besteht bei den angrenzenden Zementmuffen. Diese sind sehr anfällig auf Vibrationen und das Risiko, dass diese undicht werden ist sehr gross.

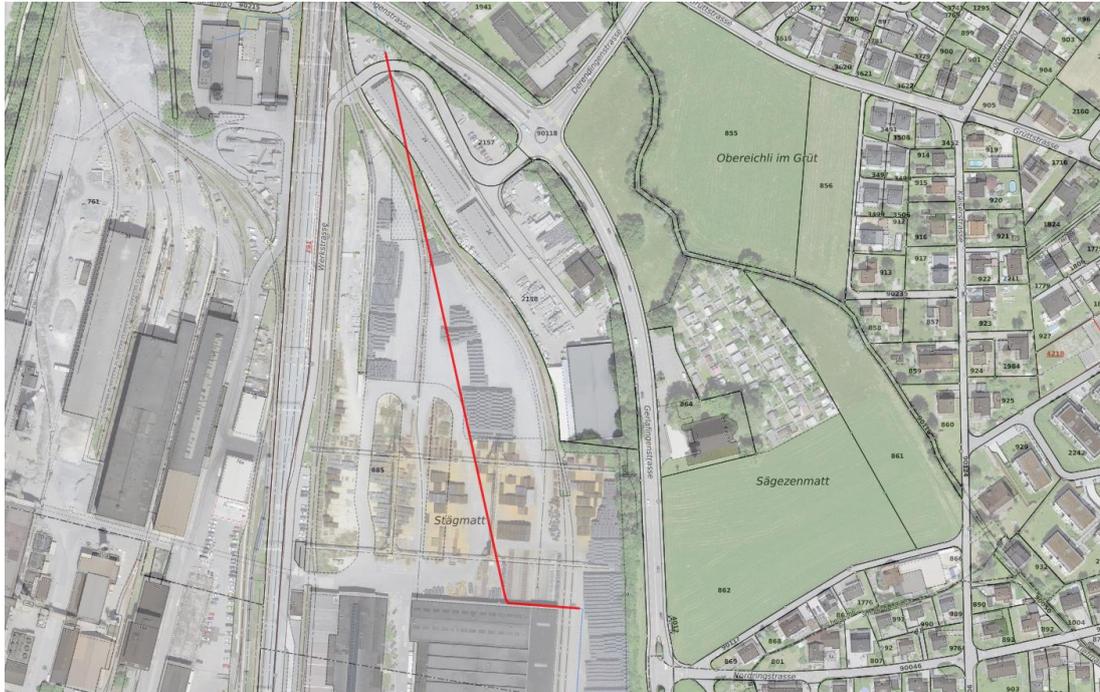
Durch die bestehende Leitung wird über eine Länge von ca. 400m einen Hartschlauch DN 200 gezogen. Mittels kleinen Gräben werden am Anfang und Ende der Sanierung die Schlauchenden fixiert. Der Schlauch dichtet die Risse und Löcher der bestehenden Betonleitung ab.

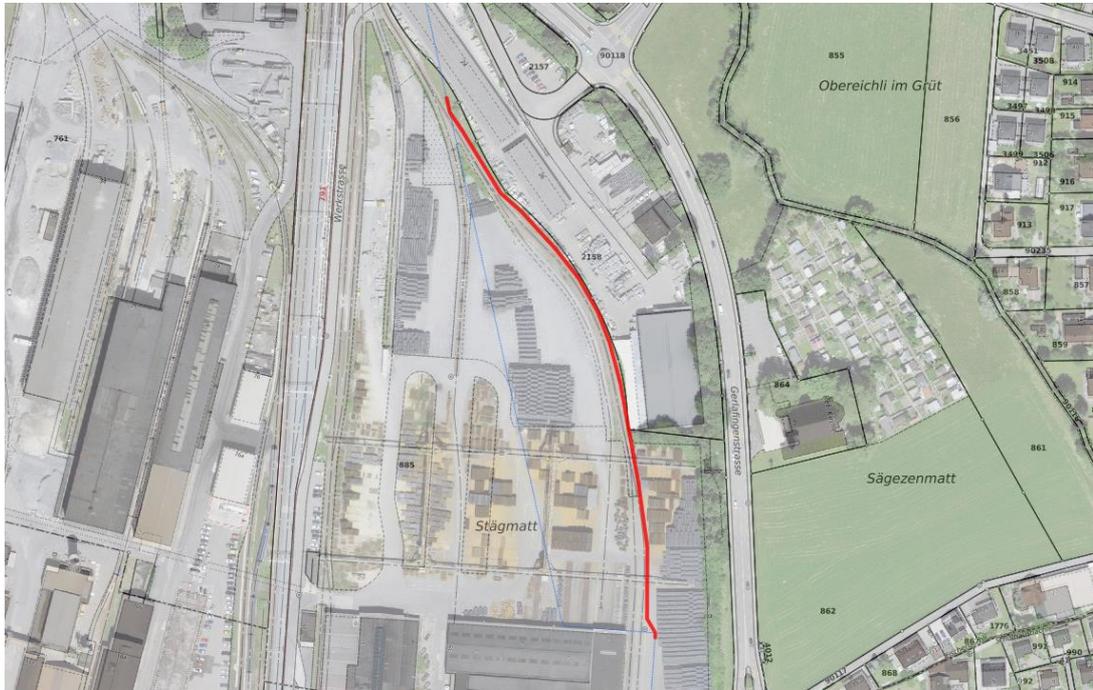
Es wird eine neue Leitung ca. 315m entlang der Betriebsgleise der Stahl Gerlafingen erstellt. Der bestehende Leitungsabschnitt wird ausserbetrieb genommen.

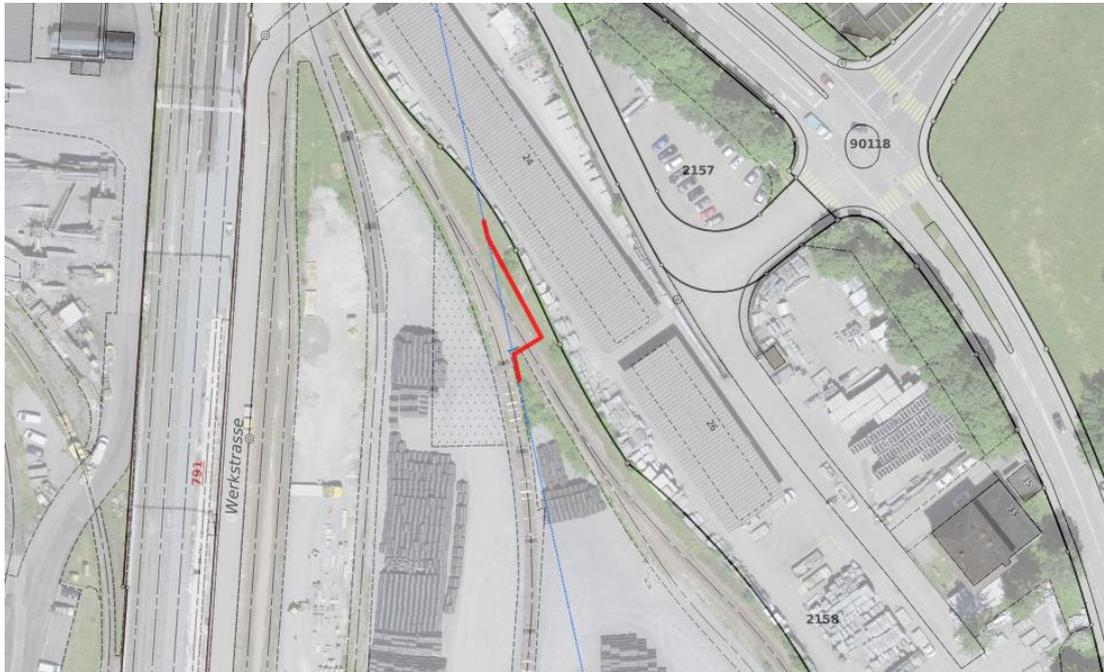
Im leckenden Abschnitt wird einen ca. 45m langer Teil der Leitung neu erstellt. Die neue DN 200 Leitung muss das Bahntrasse der Stahl Gerlafingen queren.
